AS ÁRBORES SENLLEIRAS DE GALICIA. DIAGNÓSTICO DA SITUACIÓN ACTUAL E PROPOSTA DE LIÑAS DE ACTUACIÓN

ANEXOS

ANEXO 1
FICHAS DESCRITIVAS DAS ÁRBORES CATALOGADAS

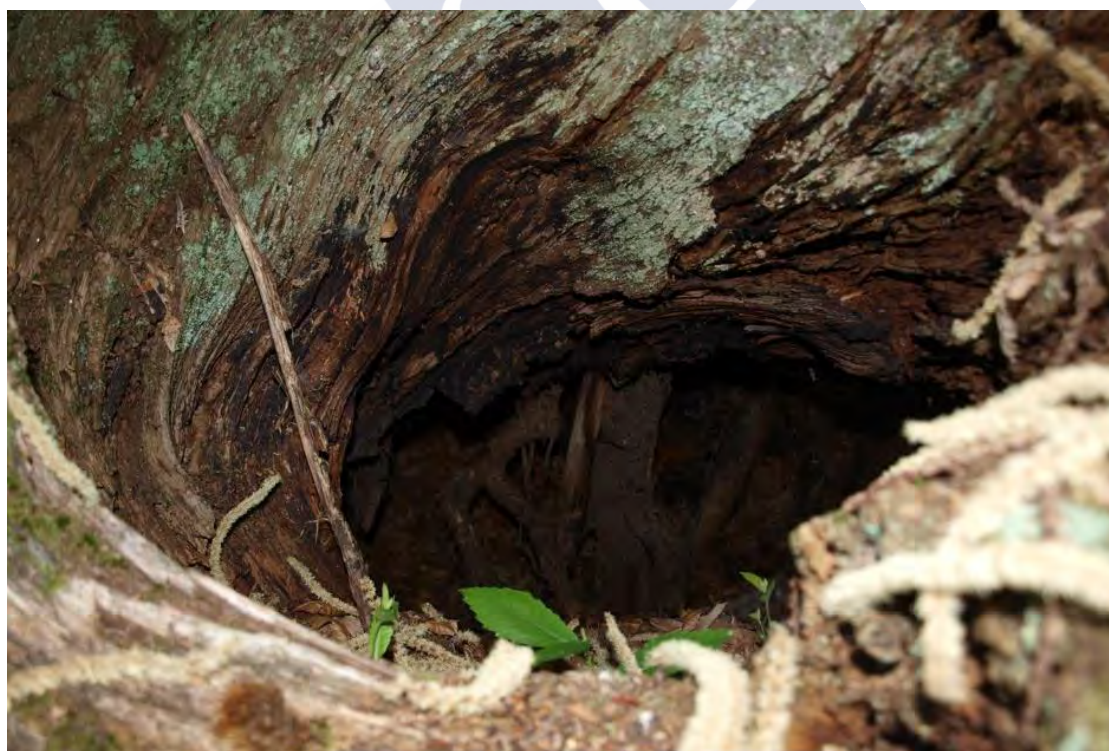
Figura 273: Interior oco do exemplar

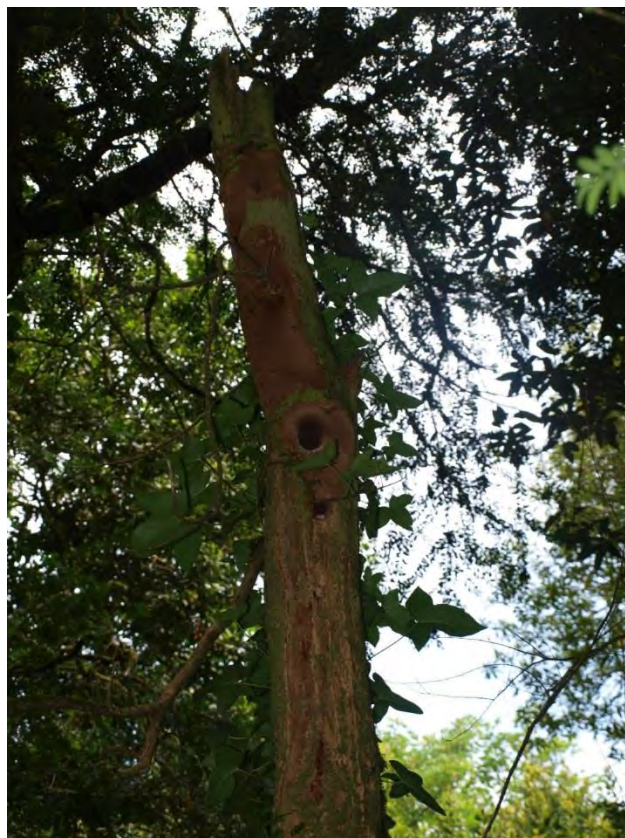
* Hai algúns exemplares mortos dentro da formación, posiblemente por ausencia de luz, que teñen varios buracos de pícidos (paxaros carpinteiros).

Figura 3: Buracos realizados por píceidos nalgúns buxos mortos no interior da formación

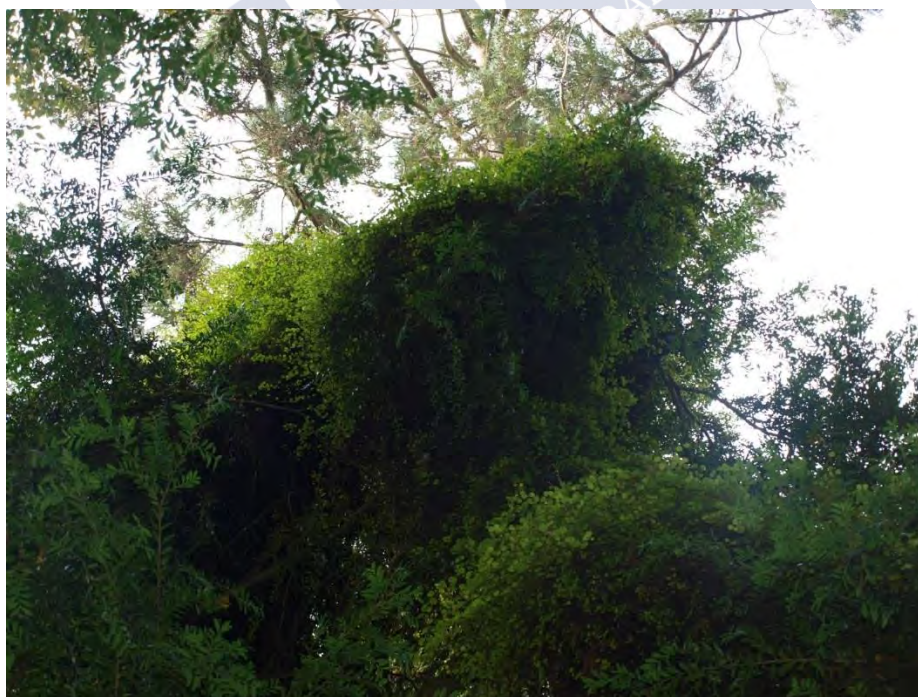
Figura 4: Enredadeira de arame (*Muehlenbeckia complexa*) tapizando as copas dalgúns exemplares

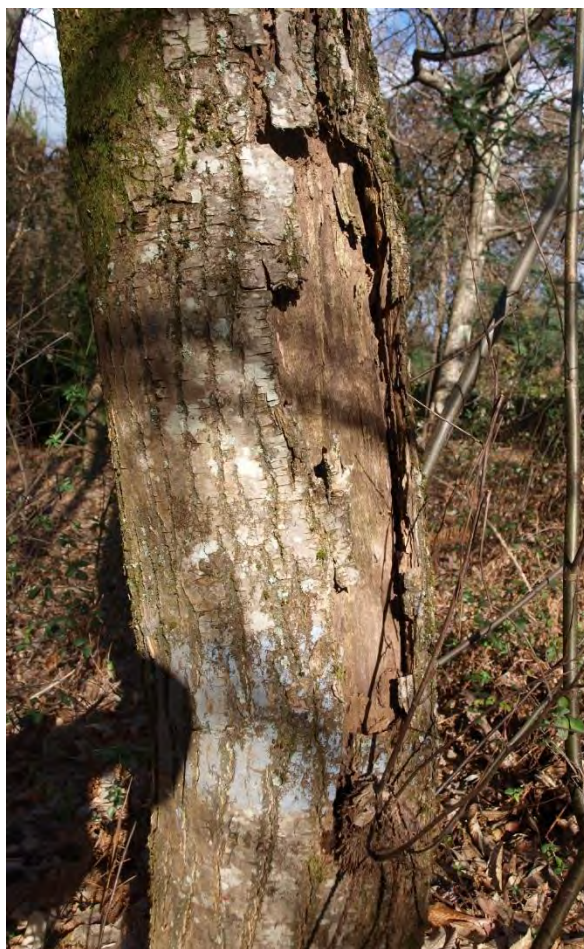
Fuste	Si, algúns exemplares amosan áreas sen casca, posiblemente danos da doenza do chancro
	Ramas	Si. Algúns exemplares amosan síntomas compatibles cos da doenza do chancro (<i>Cryphonectria parasitica</i>)
	Follas	Non
Presenza de corpos frutíferos		Non
Vitalidade		Media
Defectos de ramas e copa		
Presenza de ramas secas (%)		10-20%
Presenza de tocos mal cicatrizados		Si. Hai varios exemplares con tocos nas copas derivados do desprendemento de ramas sen que se aplicase ningunha acción correctora posterior.
Problemas estruturais		Non
Presenza de feridas		Si. Polo desprendemento de ramas sen ningunha acción correctora posterior.
Síntomas de decaemento		Non
Asimetría		Non
Defectos de fuste		
Inclinación		Si. Gran parte dos exemplares inclínanse cara á estrada interior do pazo por estar situados en terreo con pendente e ter que competir con eucaliptos de grandes dimensións que medran nas súas proximidades.

Figura 7: Exemplar con zonas sen casca polo chancro

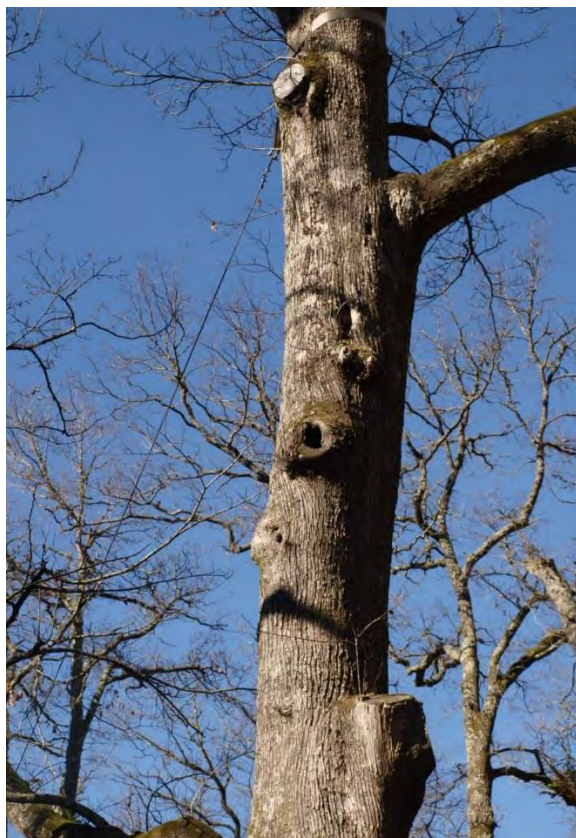
Figura 9: Detalle do cableado no
exemplar de maiores dimensións

Factor corrector extrínseco	0.5
Valoración final (€)	68.389,4147
PROPOSTAS DE ACTUACIÓN PARA A SÚA CONSERVACIÓN	
* Eliminar as ramas secas das copas dos exemplares polo perigo que representan para os visitantes ao espazo.	
* Realizar unha revisión periódica (anual) das ancoraxes do exemplar suxeito por cables.	
OBSERVACIÓNS	
Os exemplares 1,2 e 3 son castiñeiros, mentres que 4 e 5 son carballos

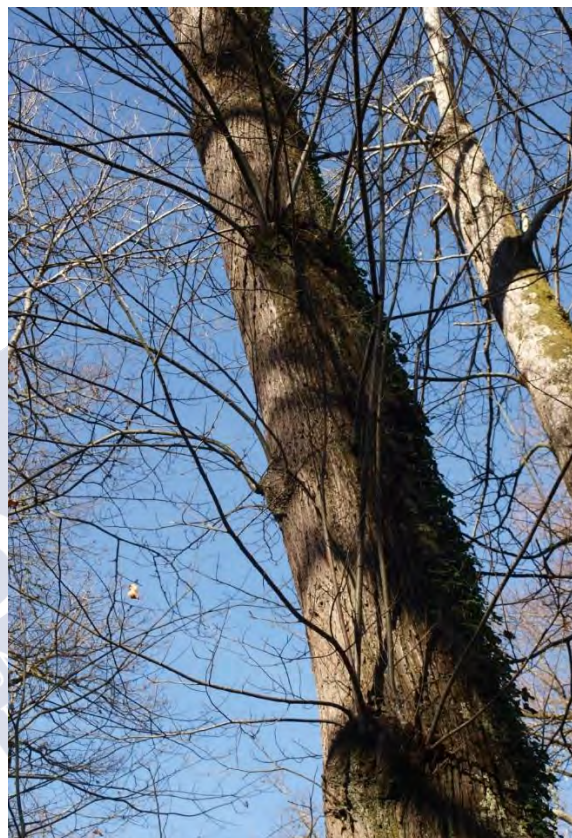
Figura 10: Presencia de numerosos
chupóns

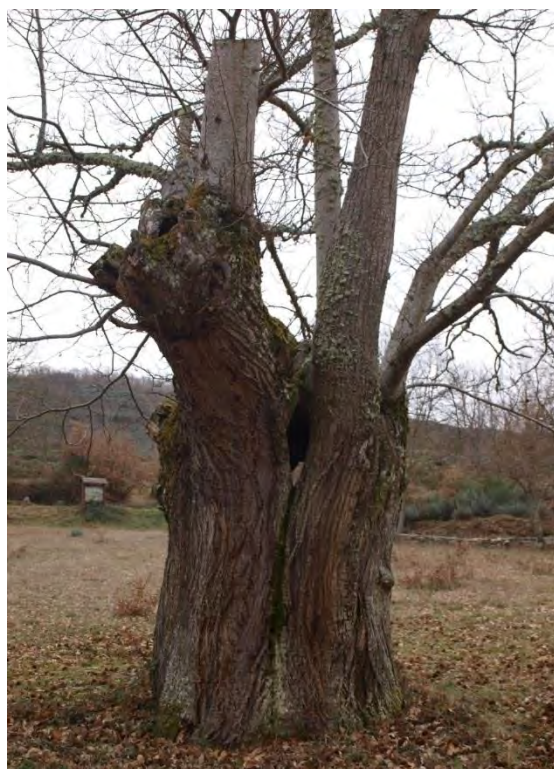
Figura 11: Numerosos tocos secos na copa e cavidades no fuste

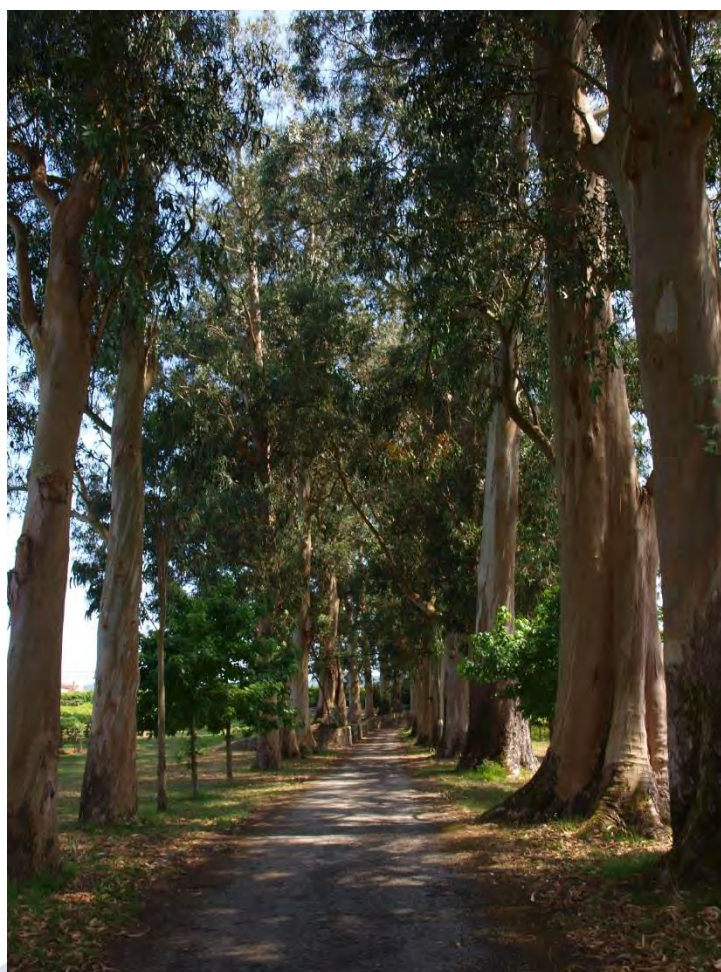
Figura 13: Proximidade da estrada á base dos exemplares

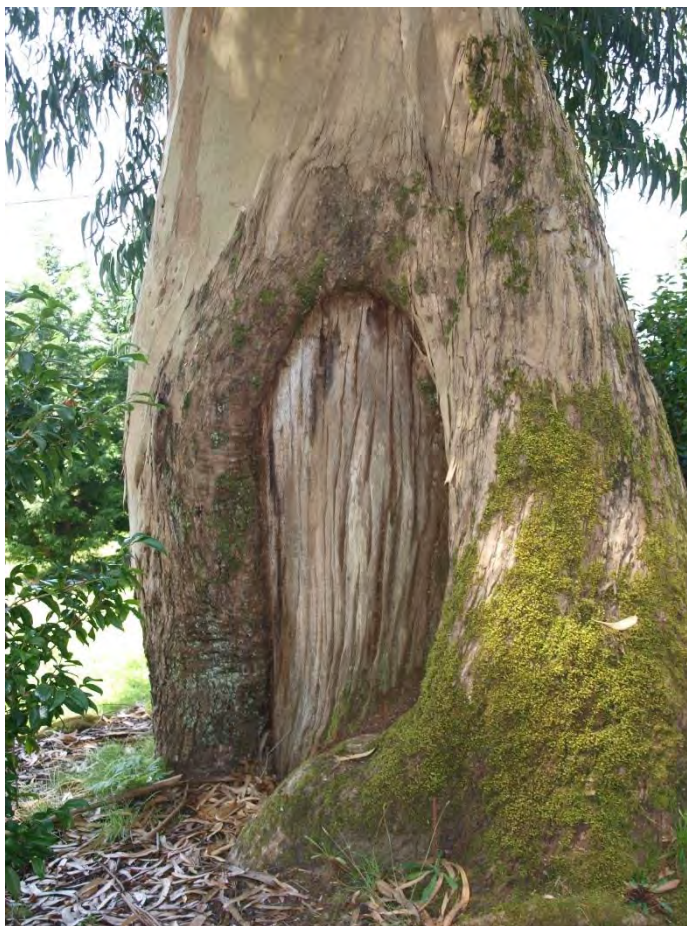
Asimetría	Non
Defectos de fuste	
Inclinación	Non
Problemas estruturais	Non
Engrosamentos anormais	Non
Zonas mortas, fendas profundas	Non
Presenza de cavidades	Si, algún dos individuos presentan grandes cavidades basais, seguramente provocadas por danos mecánicos
Presenza de gretas	Non
Presenza de protuberancias	Non
Presenza de chupóns	Si, obsérvanse chupóns nas zonas media e alta dos troncos
Presenza de feridas	Si, provocadas polo desprendemento de ramas
Defectos de base (tronco e raíces)	
Problemas estruturais, base do tronco e raíces	Non
Zonas mortas/fendas profundas	Non
Análise das ameazas	
Nivel de risco de fallo estrutural a medio-longo prazo	Baixo
Probabilidade de crebatura de ramas a curto prazo	Baixa
Probabilidade de crebatura do tronco a curto prazo	Baixa
Probabilidade de caída arrancado	Baixa
Valoración global do risco a curto prazo	Baixo
Valoración económica segundo a norma Granada	
Perímetro en cm do exemplar a valorar	1000

Figura 15: Cavidade na base dun exemplar

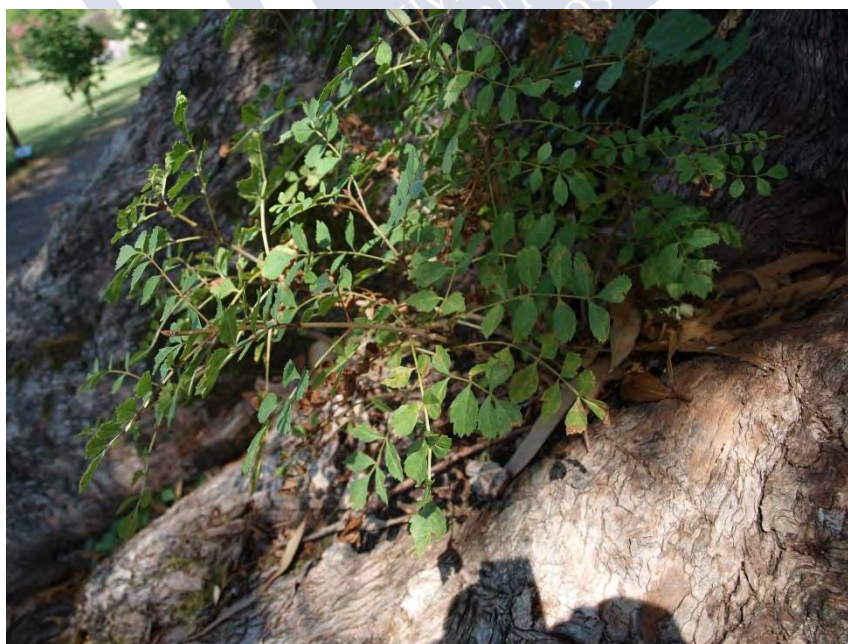
Figura 16: Freixo de folla estreita (*Fraxinus angustifolia*) medrando na base dun exemplar

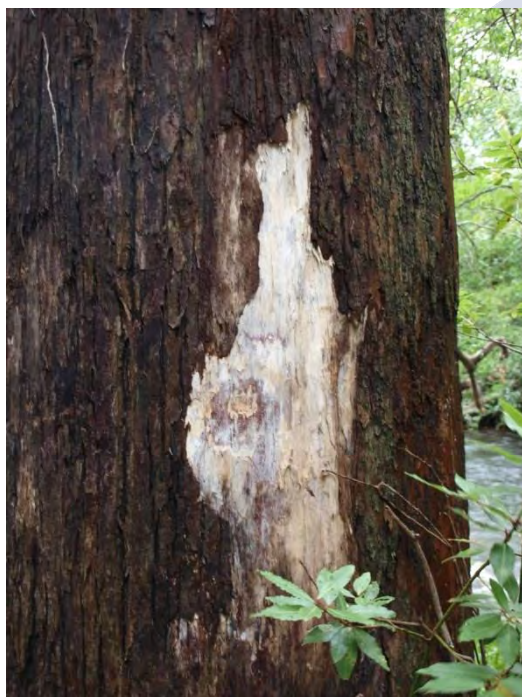
Ramas	Foron detectados os seguintes fungos: <i>Marasmiellus</i> sp.; <i>Trichoderma</i> sp.; <i>Phlebiopsis</i> sp.; <i>Pezicula</i> sp.; <i>Valsa</i> sp.; <i>Cytospora</i> sp. e <i>Polyporus</i> sp. Segundo un estudo realizado por EFA en novembro de 2010
	Follas	Presenza de <i>Gonipteris platensis</i> (<i>G. scutellatus</i>)
Presenza de corpos frutíferos		<i>Marasmiellus</i> sp. e <i>Gymnopilus</i> sp. Segundo un estudo realizado pola EFA en novembro de 2010
Vitalidade		Media
Defectos de ramas e copa		
Presenza de ramas secas (%)		Si, a porcentaxe aproxímase ao 15-20% da copa dos exemplares.
Presenza de tocos mal cicatrizados		Si. Durante os últimos anos realizáronse actuacións de poda correctamente executadas, pero o gran diámetro das feridas provoca que a súa cicatrización sexa bastante lenta.
Problemas estruturais		Non
Presenza de feridas		Si, polo desprendemento de grandes ramas.
Síntomas de decaemento		Si, hai varios exemplares atrincheirándose, isto é, formando unha segunda copa a menor altura por problemas na circulación de zume, como resposta a dificultades de desenvolvemento do sistema radical ao estar o chan moi compacto e haber presenza de fungos radicais

Figura 17: Signos externos de presenza de fungos de *Armillaria* sp.

* Diminuír a cantidade de materia orgánica no chan, a súa presenza favorece o desenvolvemento dalgúns fungos radicais, como <i>Armillaria</i> spp.	
* Colocar carteis que avisen do risco de caída de ramas mentres non se realicen as actuacións indicadas nos puntos anteriores.	
OBSERVACIÓNS	
A formación está a ser recolonizada pola vexetación potencial do espazo, creando varios subpisos de vexetación.

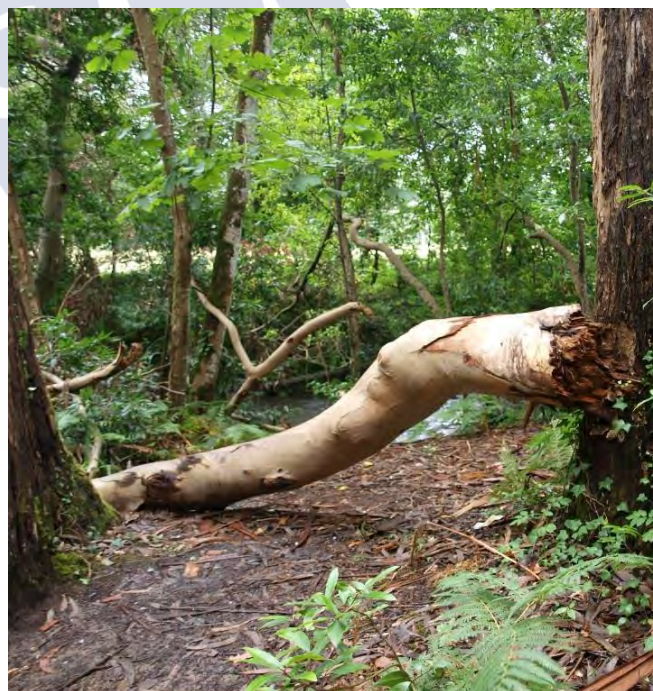
Figura 18: Rama de grandes dimensións caída e atravesando o camiño

* Realizar unha poda de saneamento para eliminar ramas secas nas copas, o risco de caída de ramas é moi elevado e o número de visitantes (dianas) ao espazo tamén

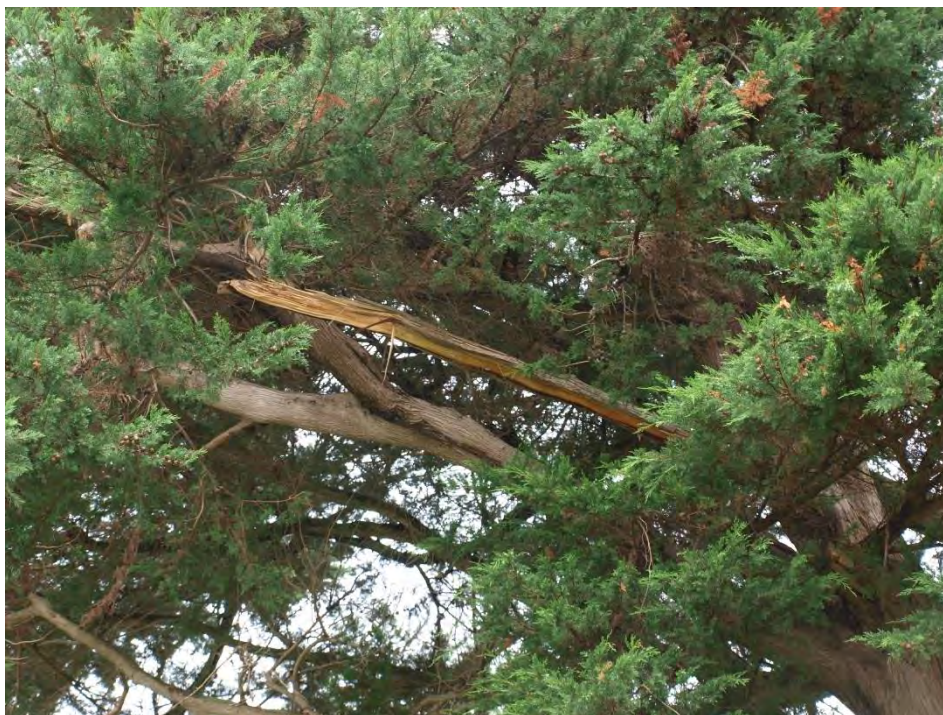
Figura 19: Rama partida na copa

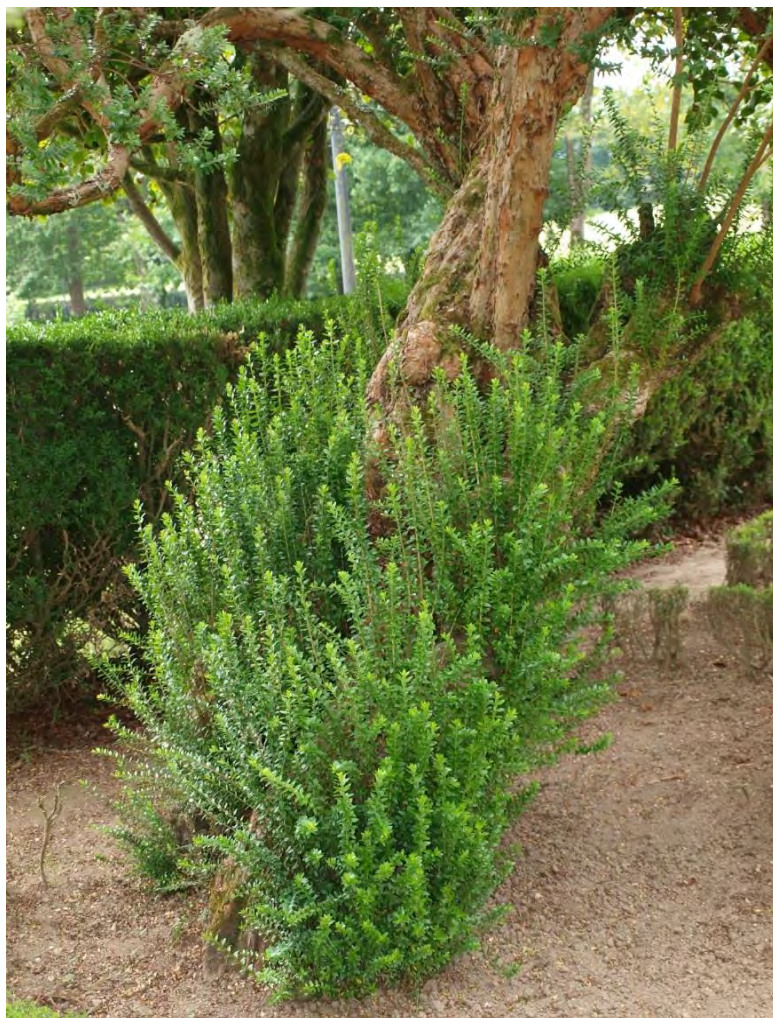
Figura 21: Numerosos chupóns na base dun mirto

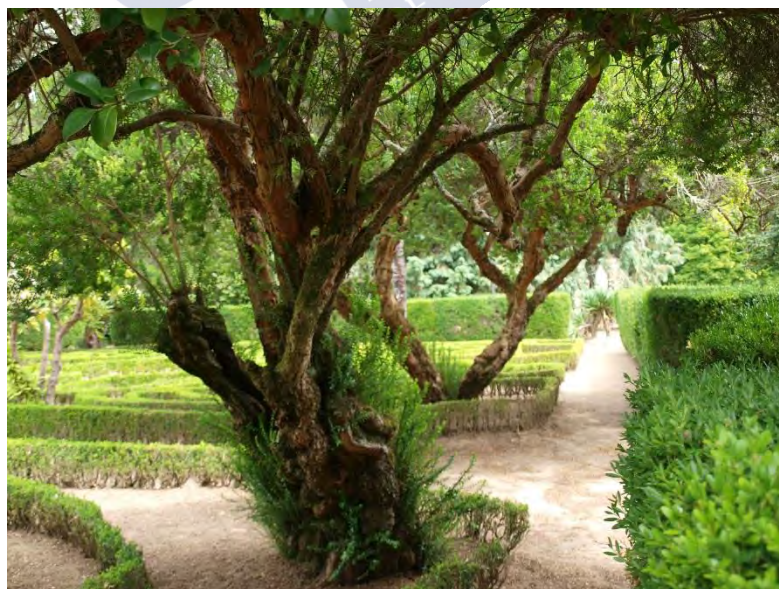
Figura 22: Chan moi compacto baixo os mirtos

* Facer unha actuación sobre o chan compacto	
OBSERVACIÓNS	
* Trátase de oito exemplares de distintas dimensións e morfologías	
* Hai brións e liques polos troncos e as ramas da copa, por excesiva rega por aspersión

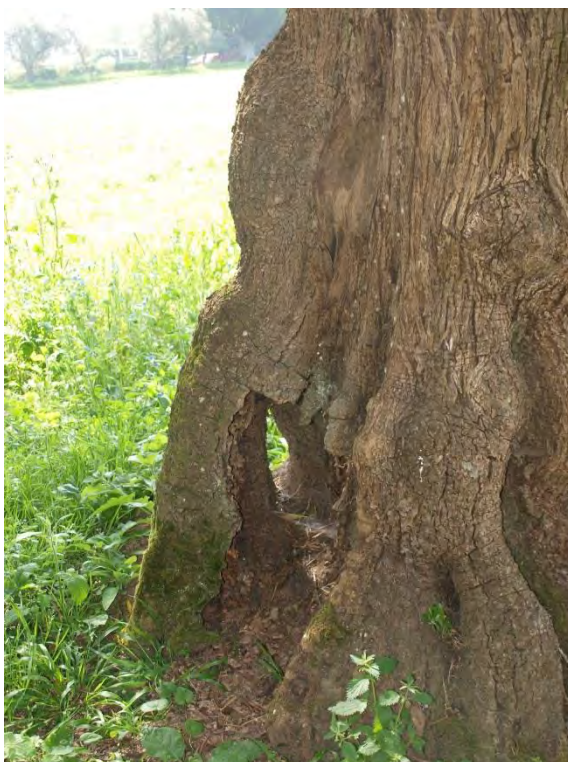
Figura 23: Individuo con gran cavidade basal

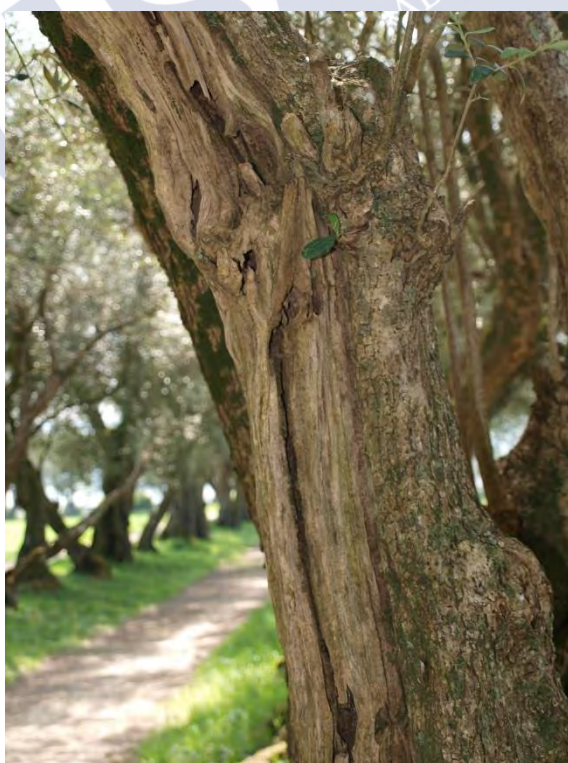
Figura 24: Rama principal con gran cantidade de madeira morta

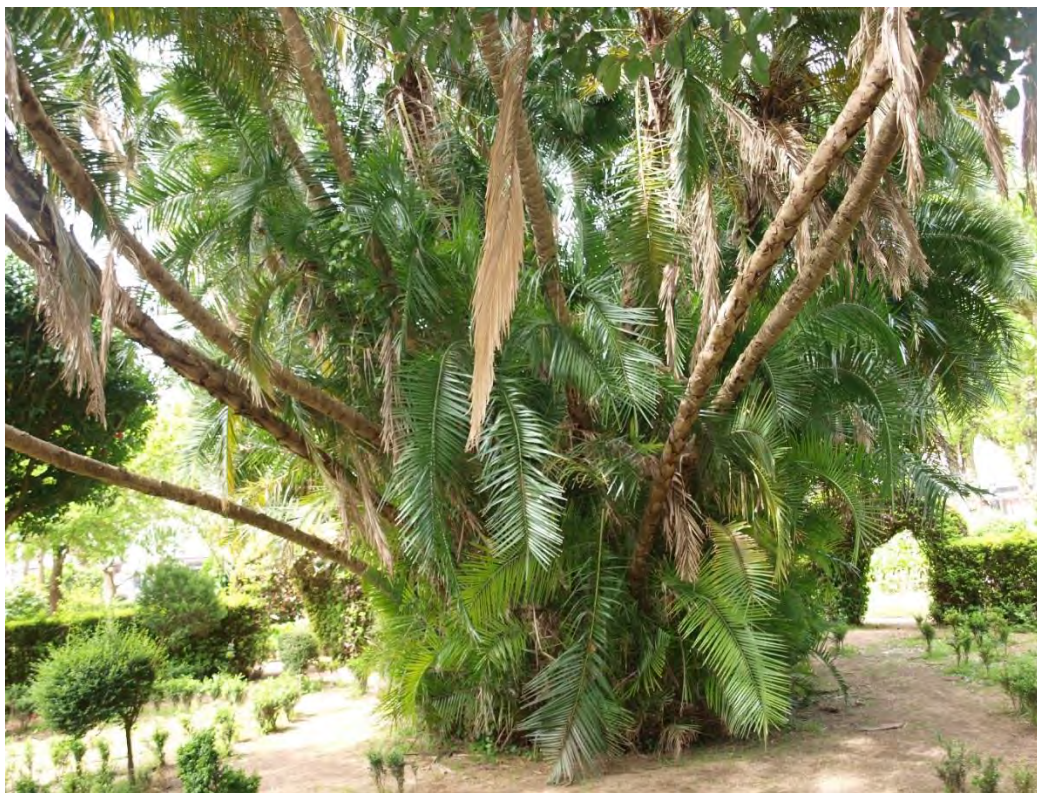
Figura 26: Palmas secas na formación

* Realizar unha limpeza de palmas secas no conxunto para mellorar o aspecto estético do exemplar.	
* Eliminar a hedra que sube polo exterior do conxunto.	
OBSERVACIÓNS

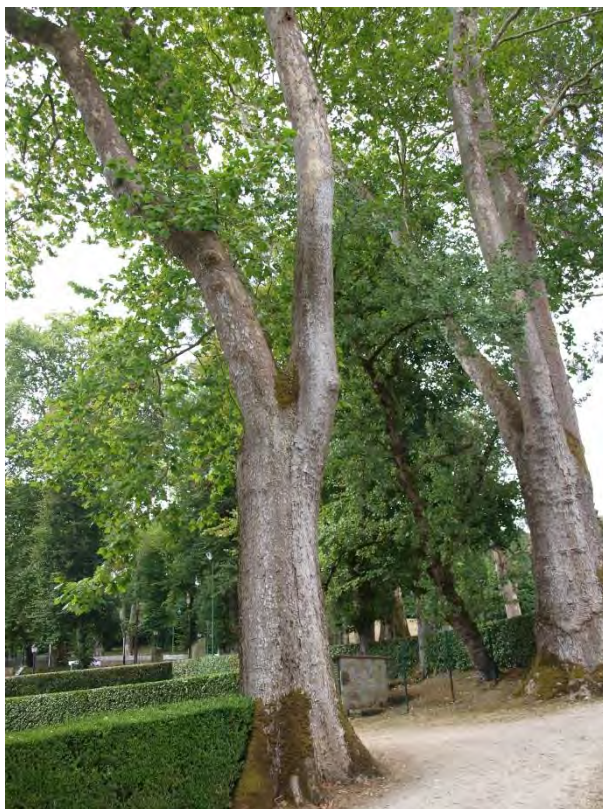
Figura 27: Ramas formando un ángulo de inserción moi agudo

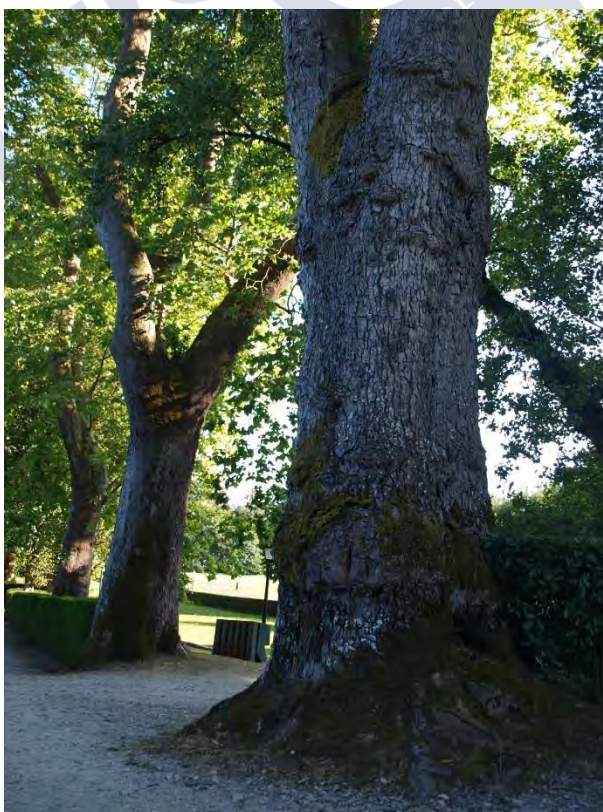
Figura 28: Chan moi compacto arredor de algunhas árbores

* Facer algunha actuación no chan compacto	
OBSERVACIÓNS	
* Na aliñación hai tres tulipeiros (<i>Liriodendron tulipifera</i>) e un tileiro (<i>Tilia</i> sp.)

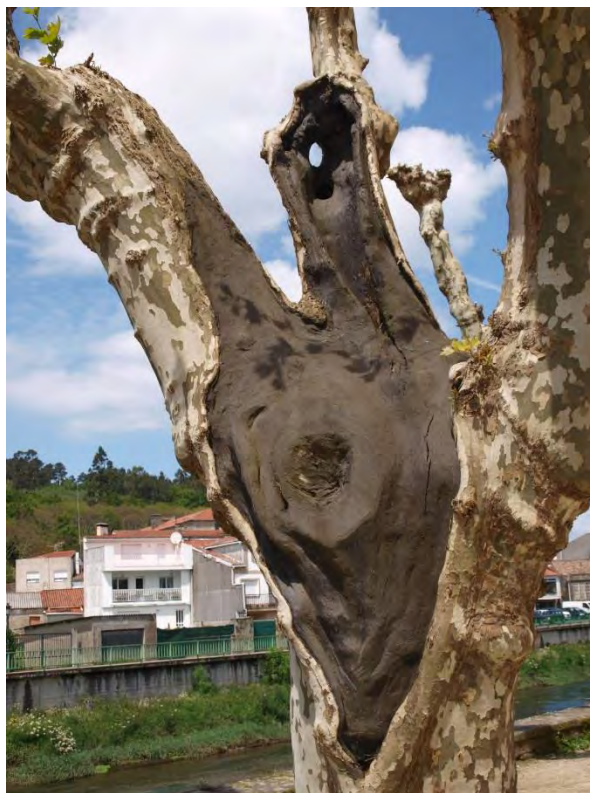
Figura 29: Ferida de grandes dimensións pola desaparición dunha gran rama estrutural

* Realizar algunha actuación sobre o chan compacto	
* Tentar, na medida do posible, mellorar as actuacións de poda para minimizar o dano nas copas dos exemplares.	
OBSERVACIÓNS

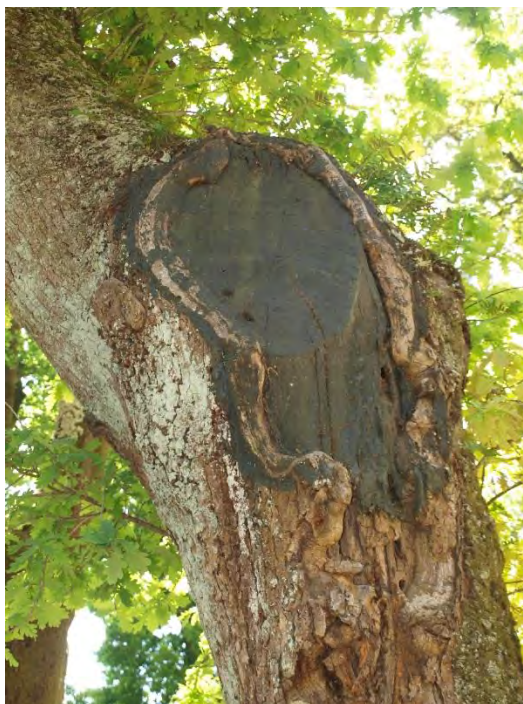
Figura 31: Desprendemento na casca producidos pola caída de grandes ramas

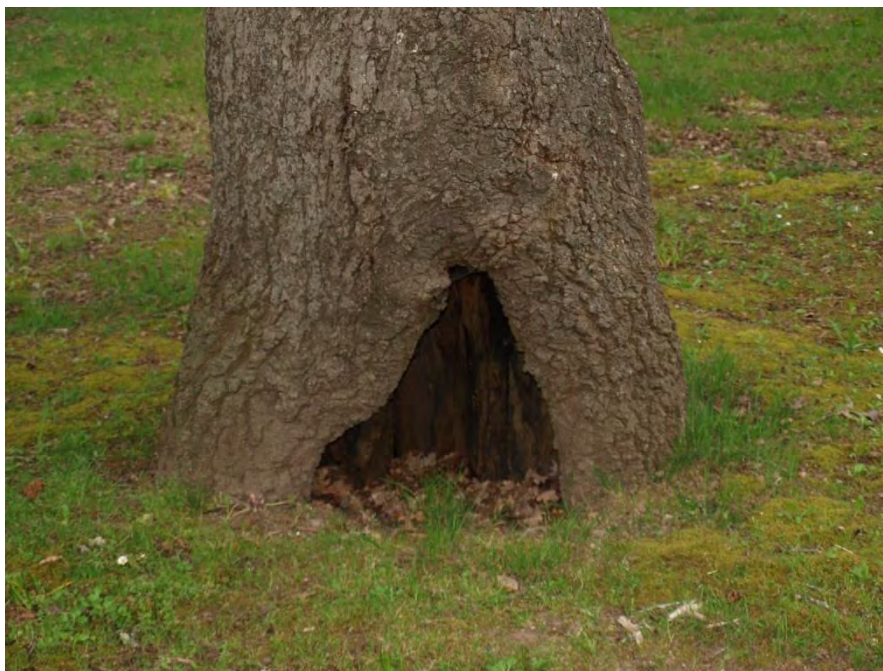
Figura 33: Cavidade na base dun dos exemplares

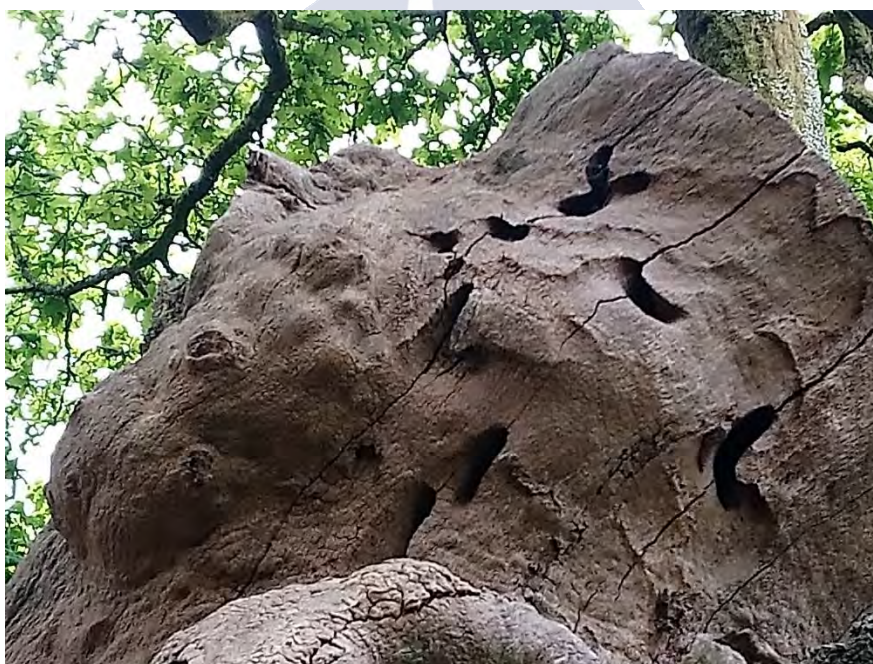
* Hai catro exemplares mortos en pé con galerías de cerambícidos.	
* Formación composta por 50 exemplares de grandes dimensións acompañados doutros máis novos de menor tamaño.

Figura 34: Galerías de cerambícidos

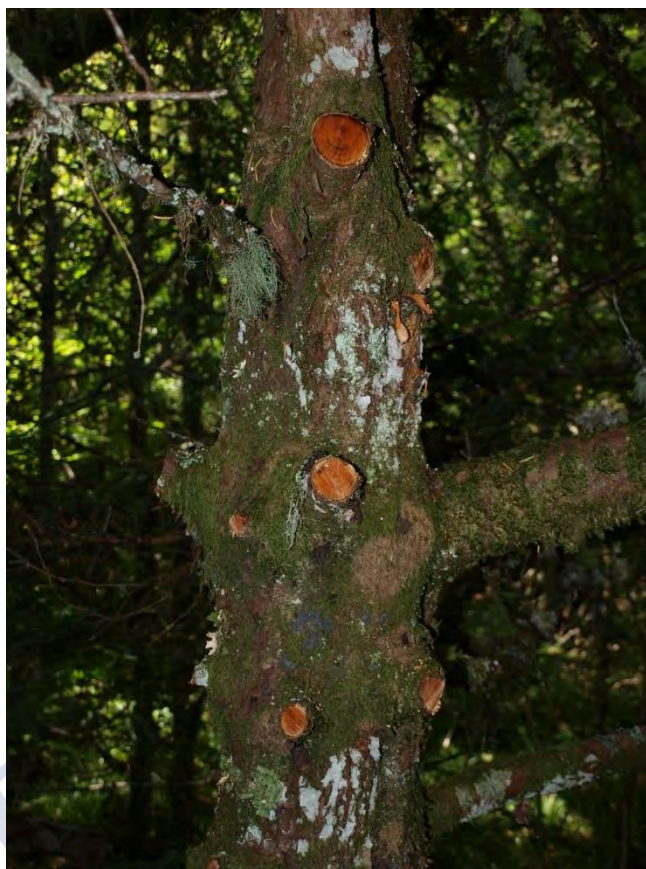
Figura 35: Exemplar recentemente podado na entrada do teixedal

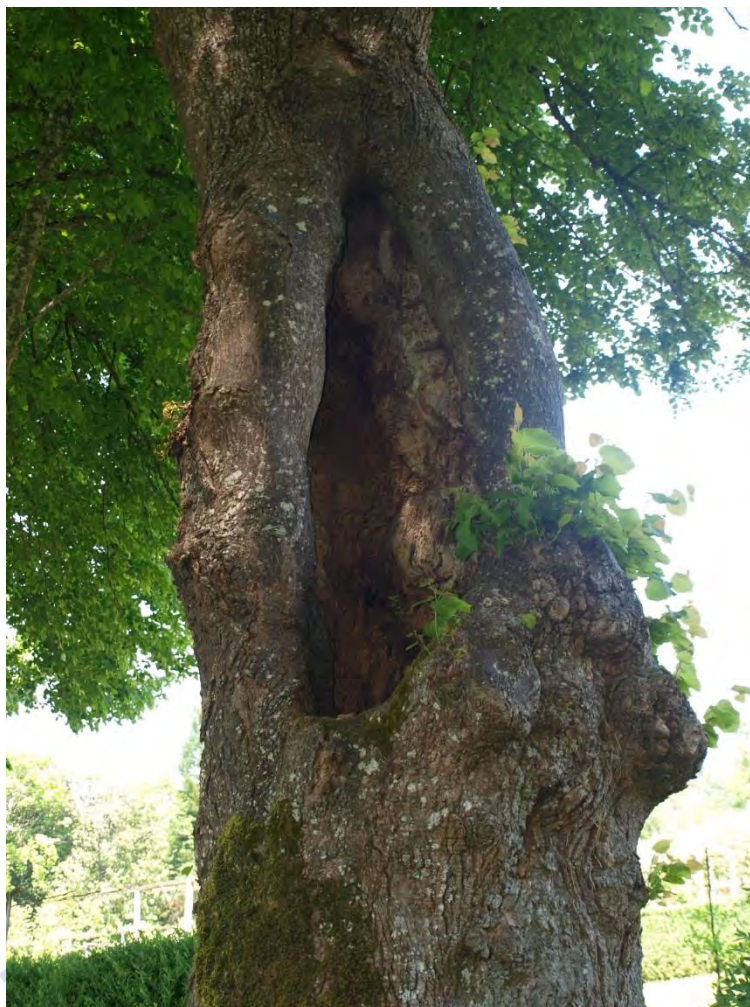
Figura 37: Cavidade de grandes dimensións nun dos exemplares

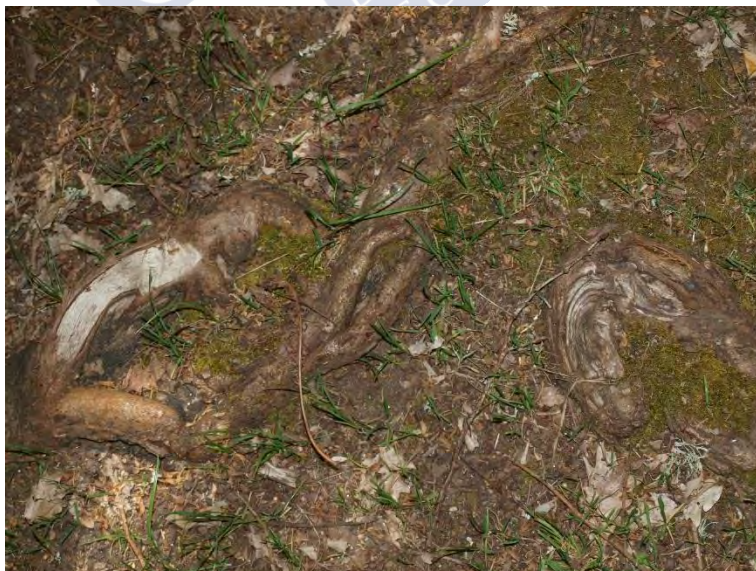
Figura 38: Sistema radical parcialmente descuberto e con feridas mecánicas

* Realizar algunha actuación no chan para mellorar a súa aireación	
* Limitar o tránsito da maquinaria agrícola pola avenida para evitar feridas mecánicas	
OBSERVACIÓNS

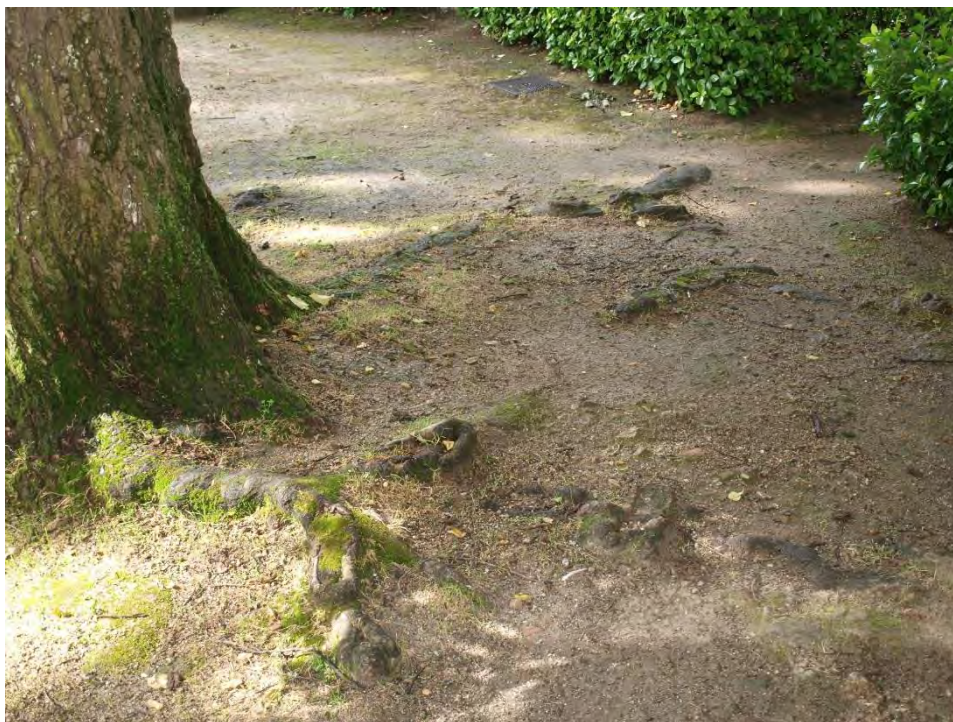
Figura 39: Chan moi compacto e sistema radical parcialmente descuberto e con feridas mecánicas

* Realizar algunha actuación sobre o chan compacto	
OBSERVACIÓNS	
* Entre os exemplares de maiores dimensións aprécianse outros de moito menor tamaño e antigüidade, seguramente plantados tras a morte dalgún dos exemplares orixinais.

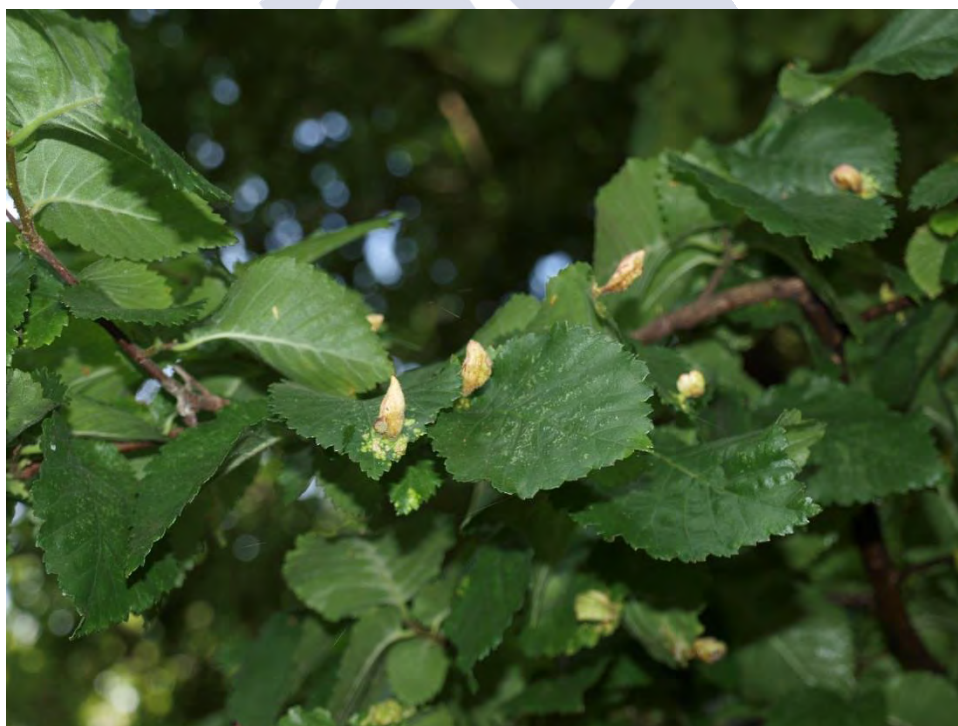
Figura 40: Bugallos do áfido *Tetraneura ulmi*

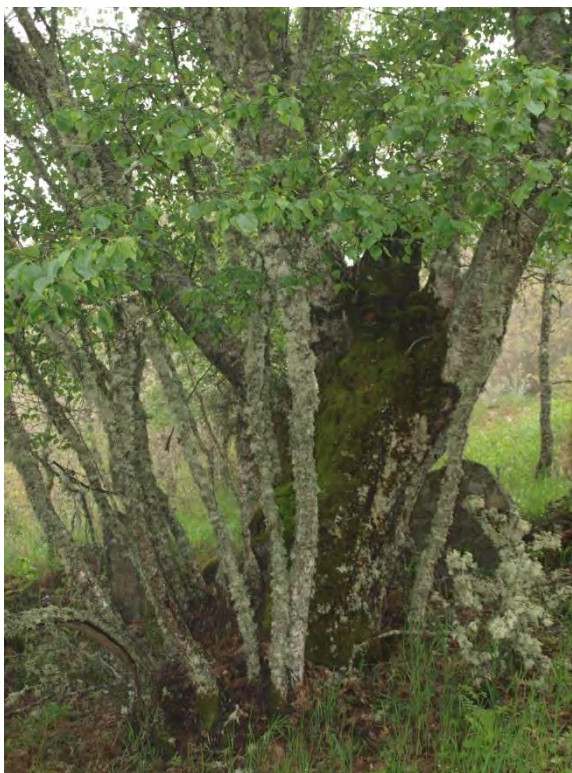
Figura 41: Brotes na base dun dos exemplares de maior dendrometría

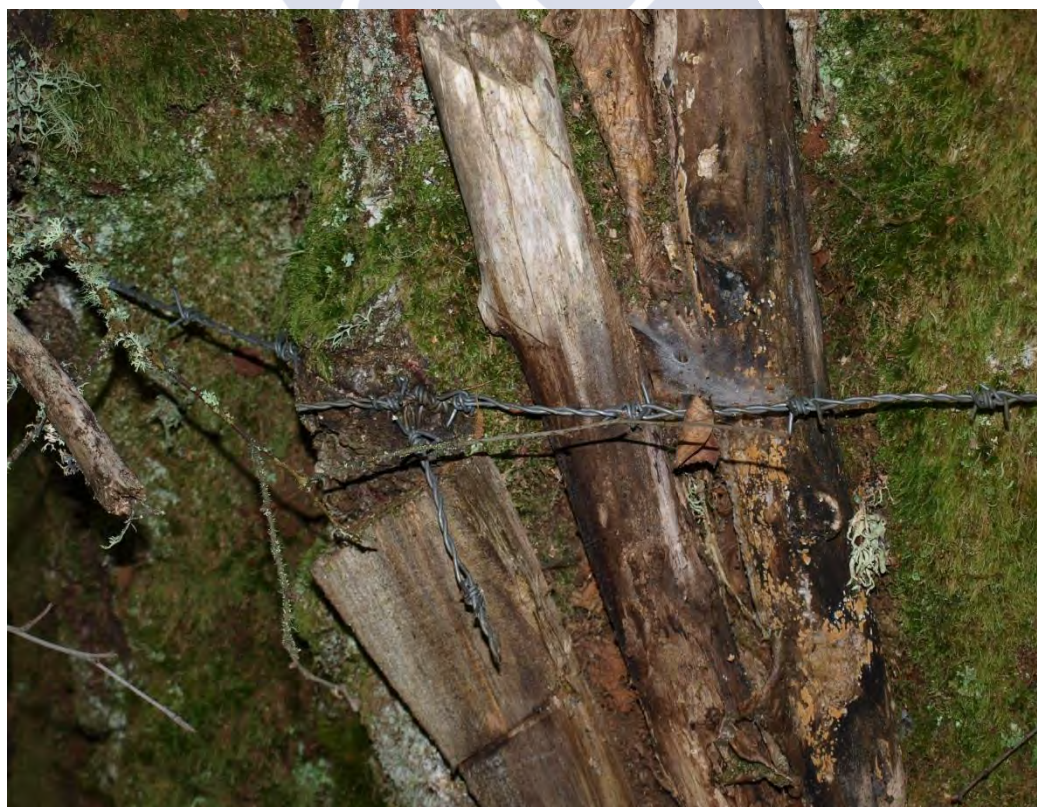
* Algúns exemplares teñen arame de espiño cravado aos seus troncos

Figura 42: Arame de espiñas cravado a un exemplar

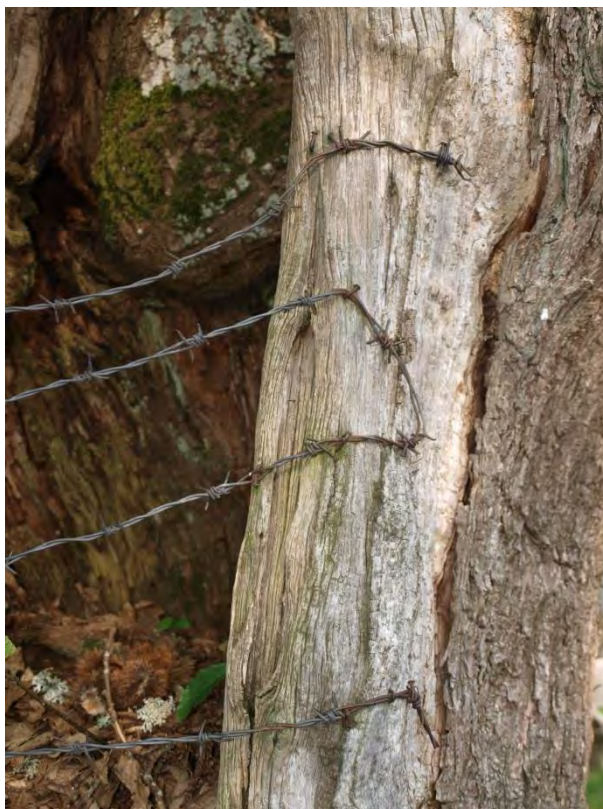
Figura 47: Arame de espiñas nun dos exemplares

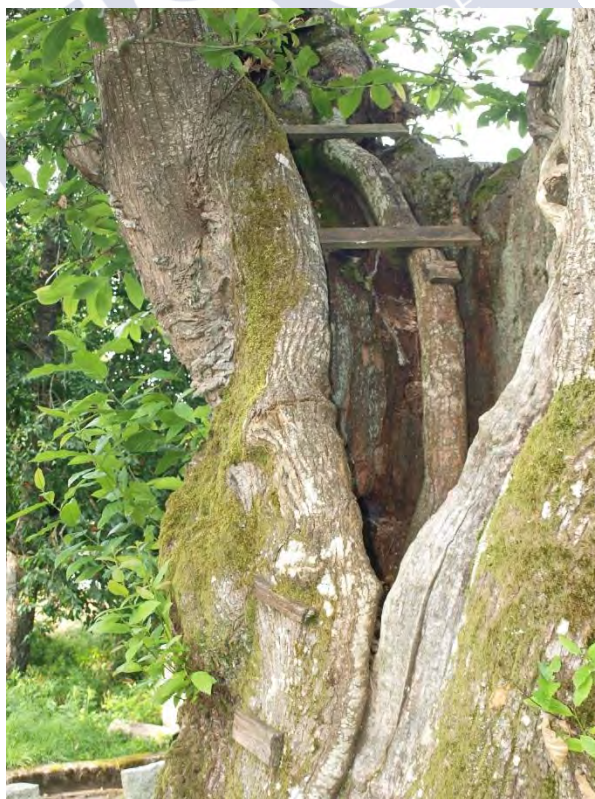
Figura 48: Tronco oco e pasos de escaleira para acceder á copa

* Eliminar os pasos de escaleira e os cravos que hai nos distintos exemplares	
OBSERVACIÓNS	
* Teñen numerosa flora epífita, como silvas (<i>Rubus ulmifolius</i>), uvas de gato (<i>Sedum hirsutum</i>), sabugueiros (<i>Sambucus nigra</i>), celidonia (<i>Chelidonium majus</i>) e dactilo (<i>Dactylis glomerata</i>)

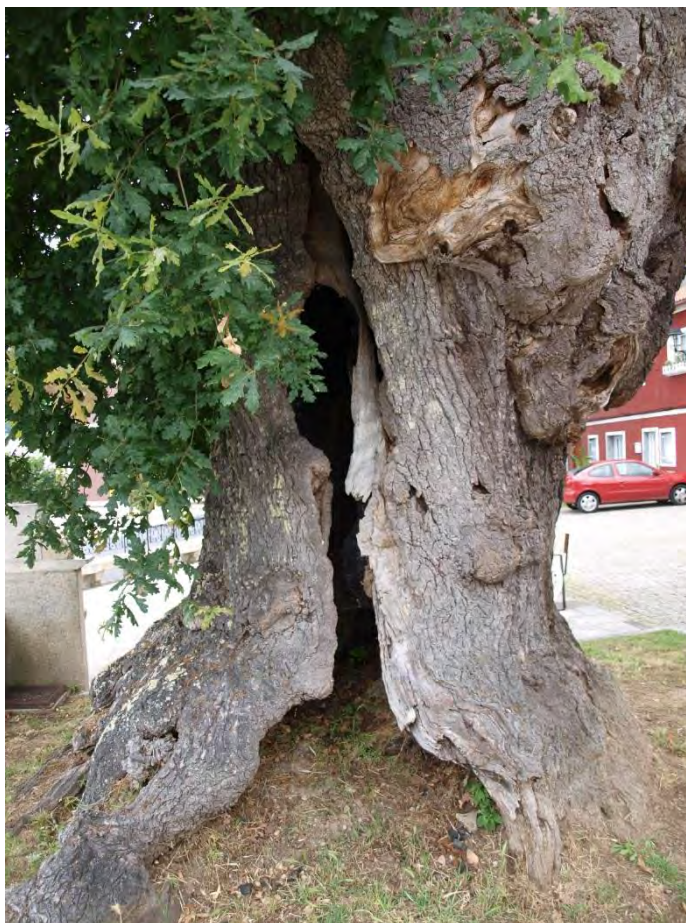
Figura 50: Cavidade de grandes dimensións nun dos exemplares

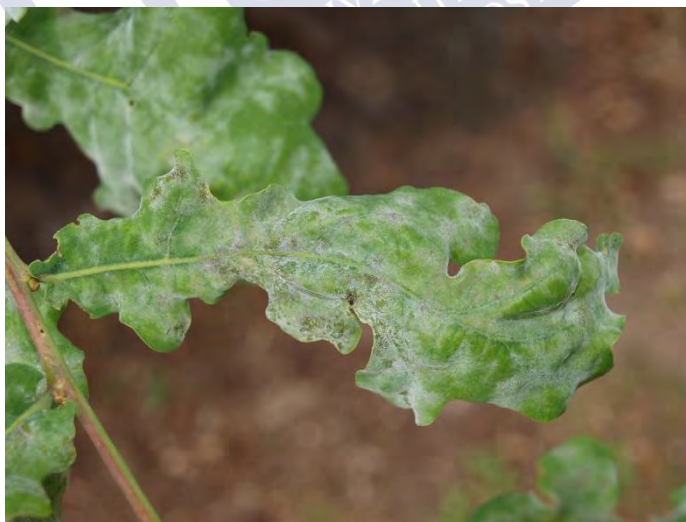
Figura 51: Fungos de oidio nas follas

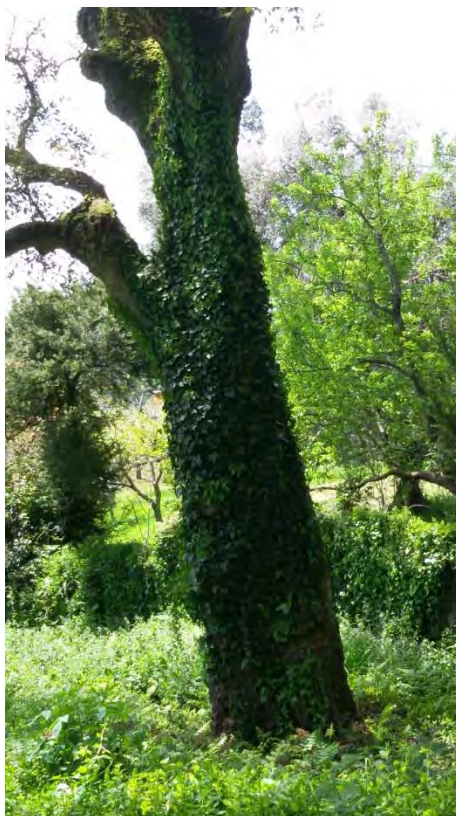
Figura 52: Hedra (*Hedera hibernica*)
sobre o fuste dun exemplar

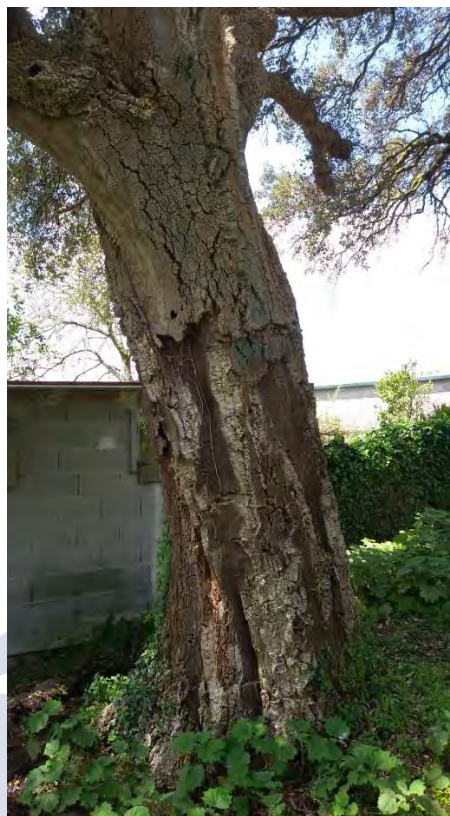
Figura 53: Marcas no fuste de antigos
aproveitamentos de cortiza
